HL Insinööritoimisto
Heikki Luiri DI
Patosaaarentie 16 96800 Rovaniemi
016-3797 270 Fax -3797 271
0400 690 391

Tark. pvm 28.07.2011

Kuntotarkastus kiinteistön kauppaa varten Alajoentie 14, 97670 Kivitaipale

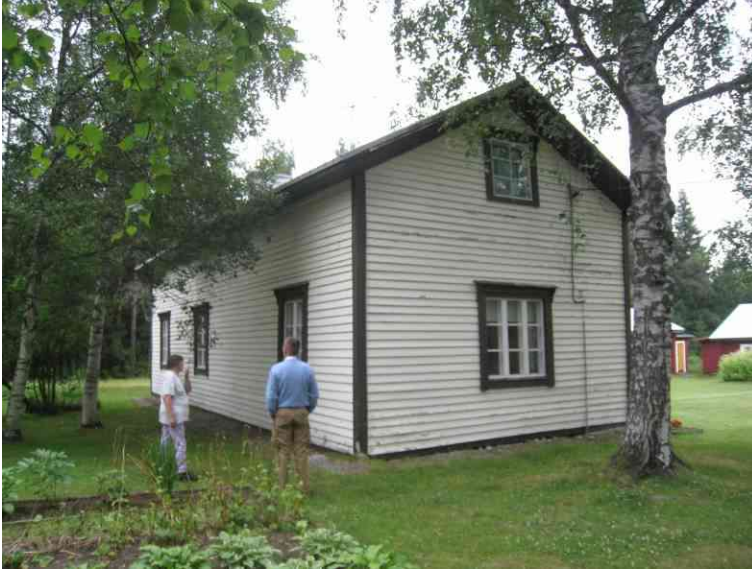
Kuva 1 Rakennus on hirsirunkoinen ja puuverhottu.

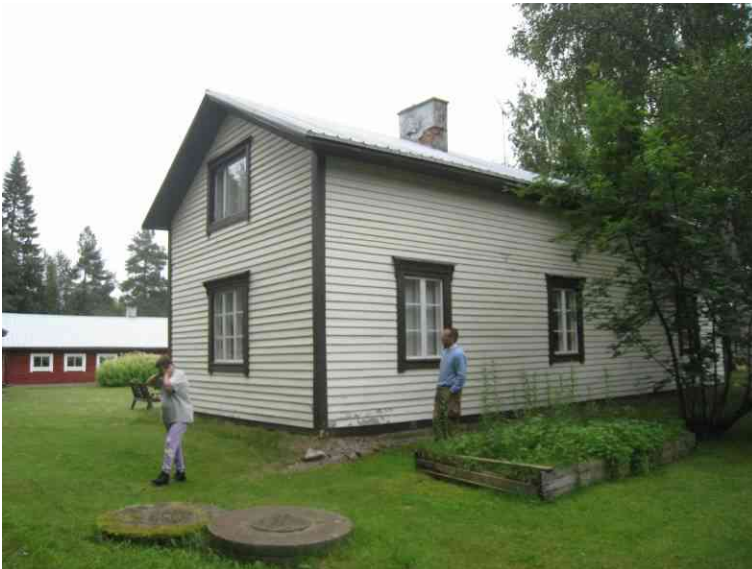
Alapohjan puurakenteen havaittiin olevan jopa maata vasten. Rossin alapuolinen tila ei siten tuuletetu. Alapohjan kunnosta voi saada tietoa ainoastaan rakennetta avaamalla sisältä päin. Olosuhteen huomioiden alapohjassa voidaan olettaa olevan lahovauriota.

Ei havaittu mikrobivaurioita sisätiloissa, mutta **alapohjan rakenteessa (maata vasten)** todennäköisesti on.

Kuva 2 Perustuksen korkeus on matala. Perustus on levytetty. Alapohjan rossipohja on (lähes) maata vasten.

Tulevaisuudessa alapohja pitää peruskorjata.

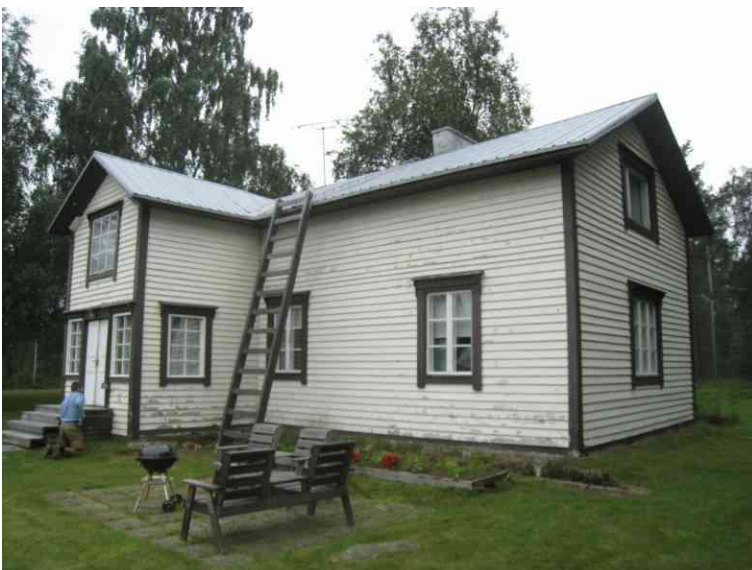
Vesikattovedet valuvat rakennuksen vierustalle. Suositellaan kattovesien poisjohtamista matalan perustamistason takia.

Kuva 3 Maan pinta rakennuksen vierustalla on suora.

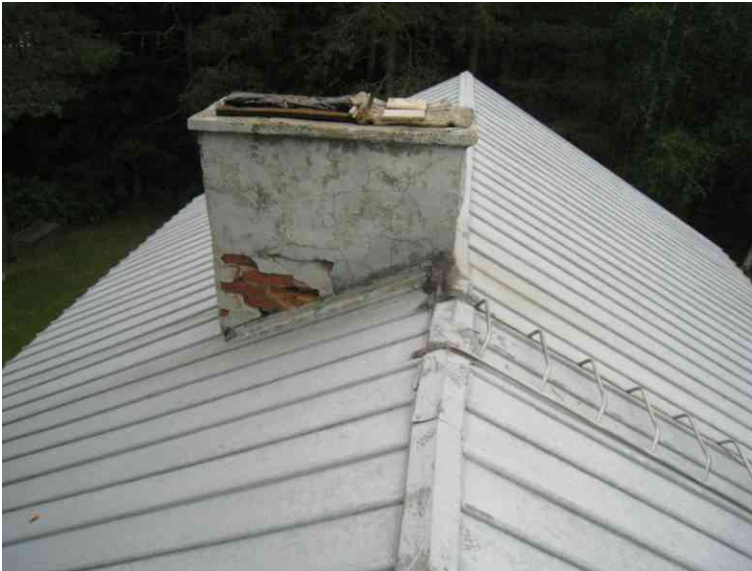
Savuhormi on **vesikaton yläpuoliselta osaltaan rapautunut rikki**.

Kuva 4 Vesikate on vanha galvanoitu teräspeltikate. Savupiippu on rapautunut.

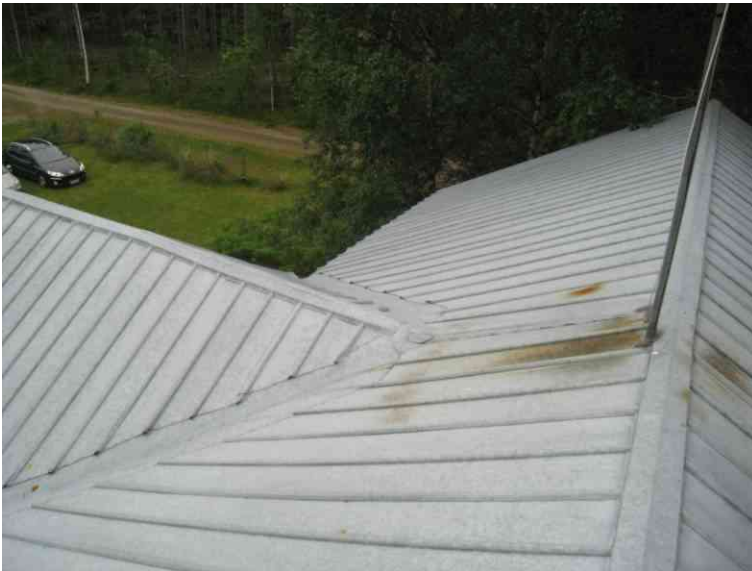
Kohteessa on keskijyrkkä harjakatto. Kate on teräsvoimulevykate, joka on asennettu pärekaton päälle. Katepelti sinänsä on kunnossa. **Peltien välisen liitossauman tiiveys** tuulella ja viistosateella on **epävarma**.

Kuva 5 Katepelti on kunnossa.

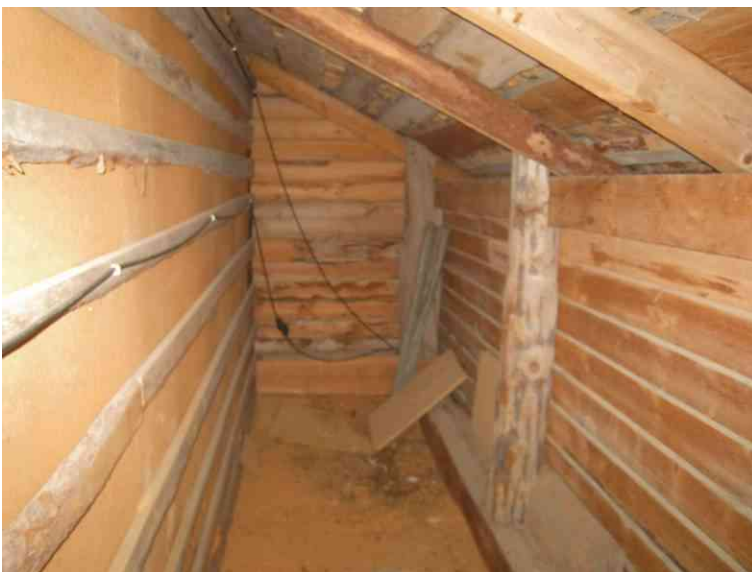
Reunauullakoissa ei havaittu kosteusvauriota. Rakenteet ovat kuivat ja kunnossa.

Kuva 6 Reunauhallakolla rakenteet ovat kuivat.

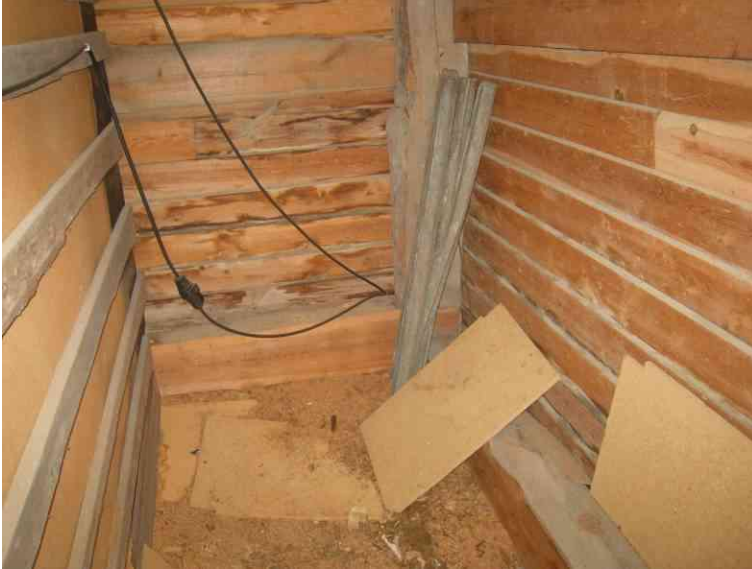
Kuva 7 Ylin hirsikierros on tässä näkyvissä.

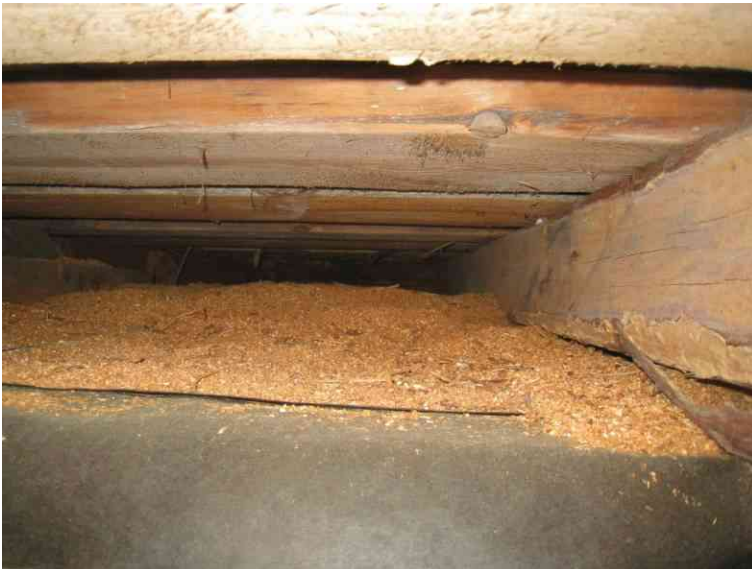
Yläpohjan tuuletus on myös huoneen osalla riittävä. Vesikatteen / sahanpurueristeen välissä on tuuletusrako.

Kuva 8 Vinolla osalla sahanpurun / vesikatteen alustan välissä on tuuletusväli.

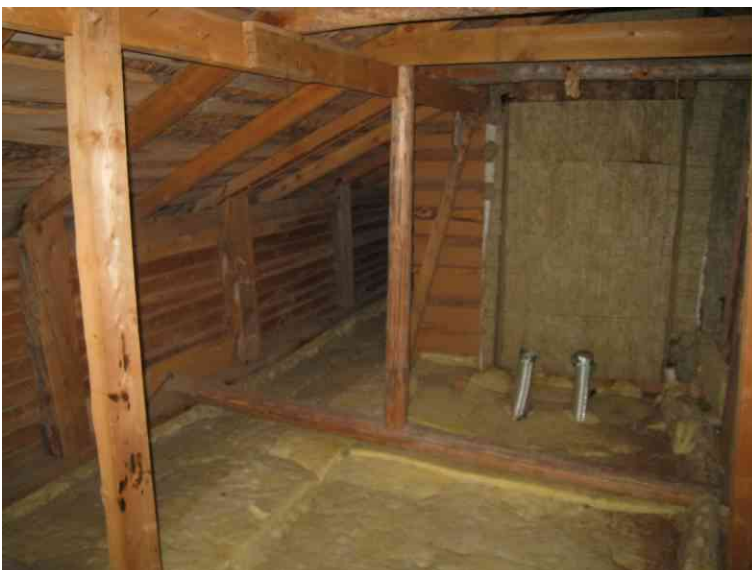
Poistoventtiilit ovat ph-wc .stä ja keittiöstä. Kanavat on **johdettu ullakolle.**

Kuva 9 Toisen päädyn ullakkoa. Iv-piippuja on johdettu ullakolle.

Ilmanvaihtokanavat suositellaan johdettavan vesikatton lävitse ullakolta.

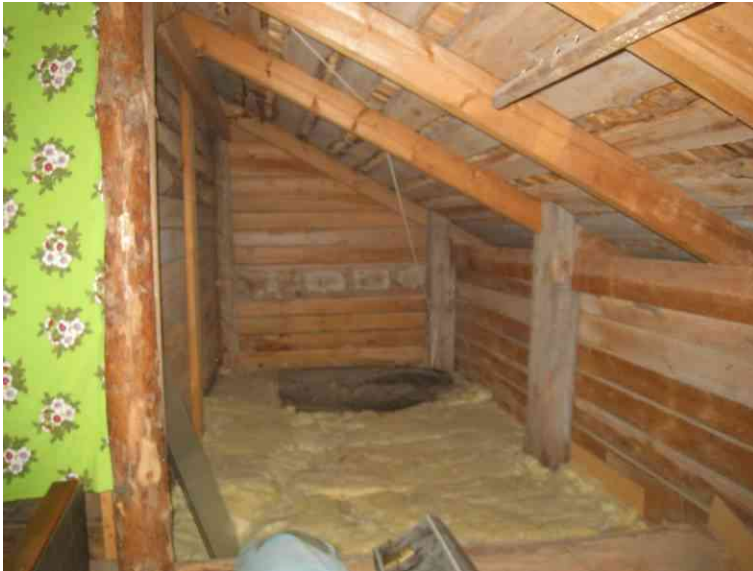
Kuva 10 Oh :n kohdalla on lisälämmöneristetty villalla.

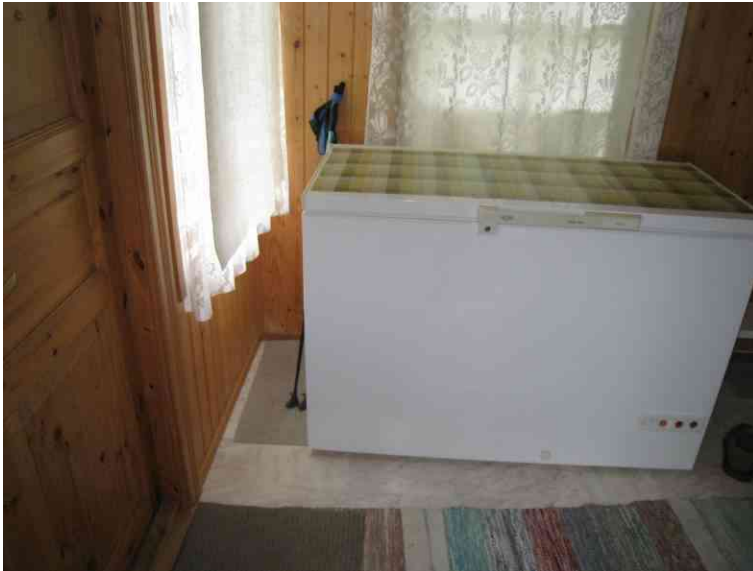
Kuva 13 Kuisti on puolilämmin (ei lämmitystä).

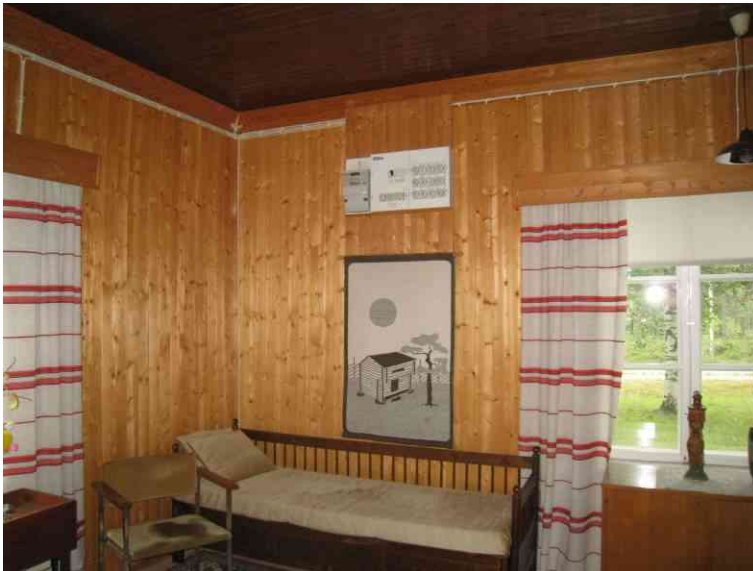
Sähköpääkeskus on pirtissä. Keskus on toimintakunnossa. Talokaapeli on **ilmajohtoasennus.**

Kuva 14 Pirtissä on sähkökeskus.

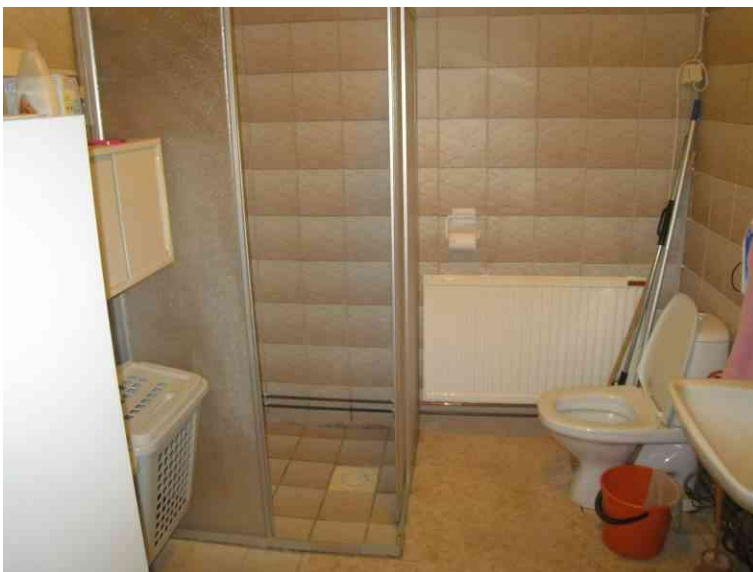
Lattian pintakosteusarvot ovat suihkun alueella 2,5-3 % / E4; normaali arvo. Muualla lattiassa < 2 %/E4; kuiva. Laatoitus on kiinni alustassaan. Kallistus kaivolle on riittävä.

Seinien pintakosteusarvot olivat yleisesti kuivat; n. 2 % / E2. Laatoitus on muutoin kunnossa, mutta **vesijohdon kohdalla oleva reikä on paikkaamatta**.

Kuva 15 Suihkutilan lattian kosteus 2,5-3 %/E4; normaali. Muualla < 2 %; kuiva. Seinien kosteus < 2 %/E2; kuiva. Vedeneristeitä ei liene 80 öluvulla käytetty.

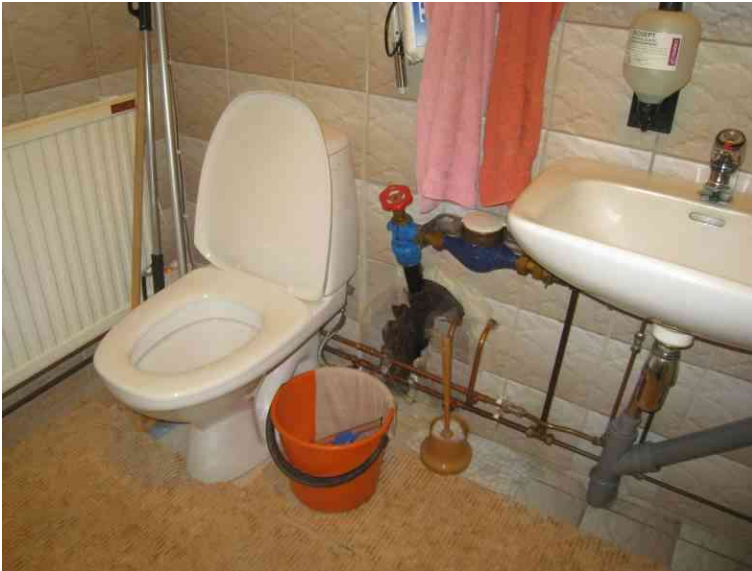
Kuva 16 Seinään tehty reikä on paikkaamatta. On tehty vesijohtojen korjauksen takia.

Suosittellaan ph-wc :n seinässä. vesijohdon kohdalla olevan reijän paikkausta.

Suosittelaa ph-wc :n seinässä. vesijohdon kohdalla olevan reijän paikkausta.

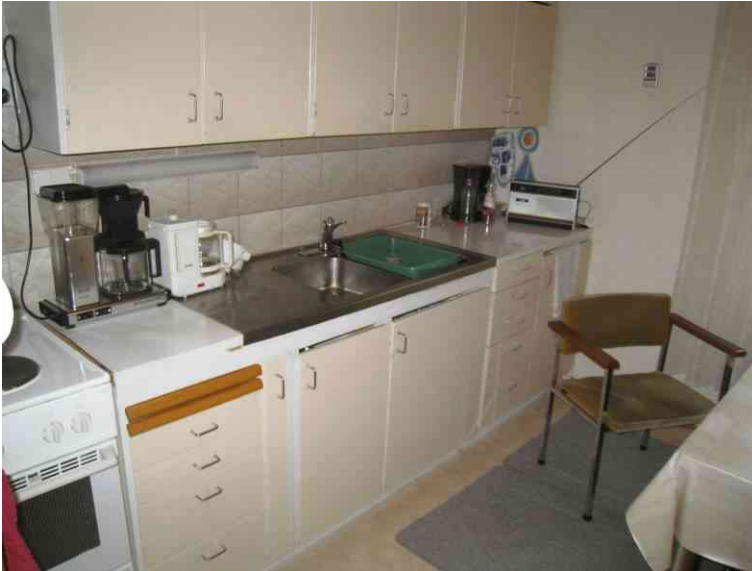
Kuva 17 Keittiön pinnat ovat kuivat. Kalusteet ovat käyttökunnossa.

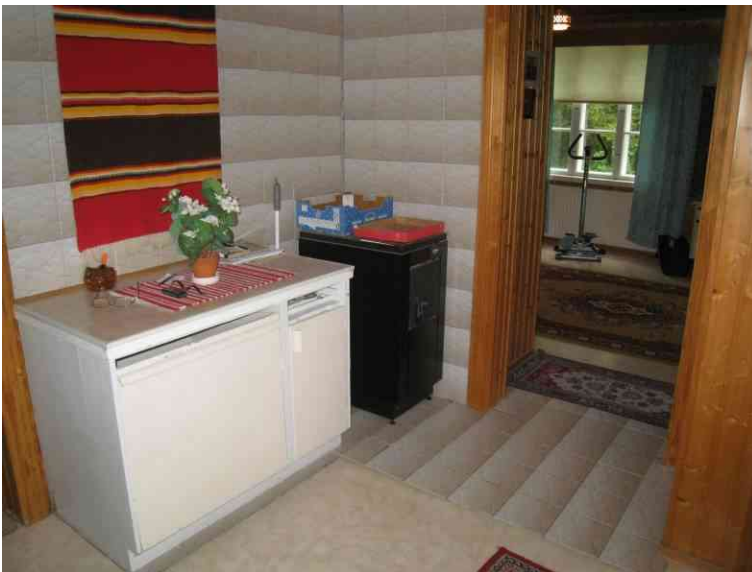
Aulassa on puuhella joka on kunnossa. keittiön puuhella on kunnossa.

Kuva 18 Aulassa on puuhella, kunnossa.

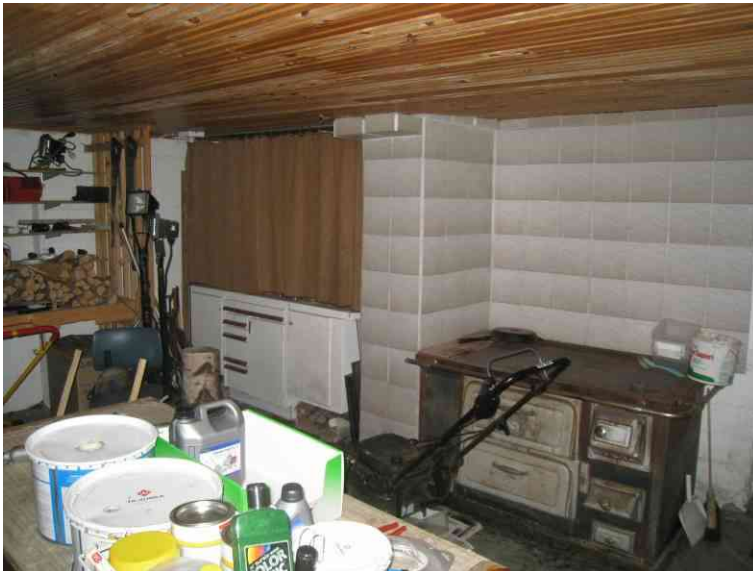
Verstas on käyttökunnossa, ja siellä on puuhella. Hormi on **laelta rapautunut.**

Kuva 23 Rak 3 :n versta. Puuhella on toimiva.

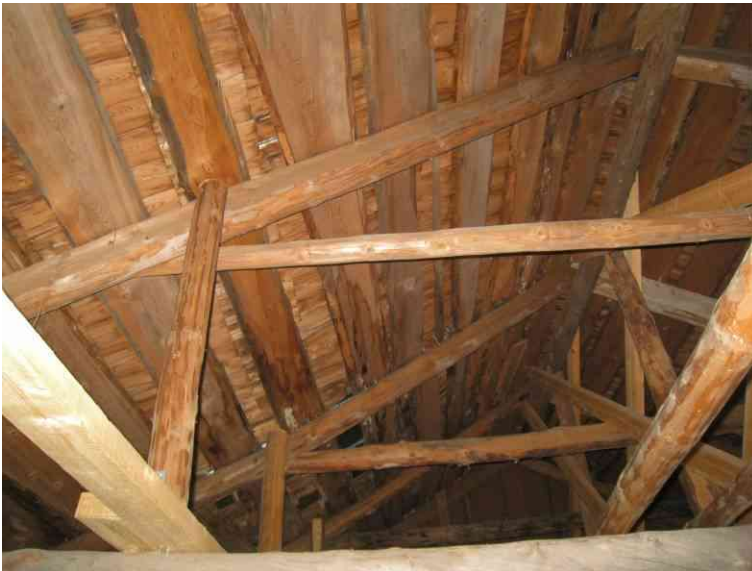
Katto on notkolla. Talliosan runkorakenteita on **vahvistettu vinorevauksilla, sillä ne ovat taipuneet.**

Kuva 26 Rak 3 :n vesikaton rakenteita. Katepellin alla on vanha päre. Kattorakennetta on jäykistetty.

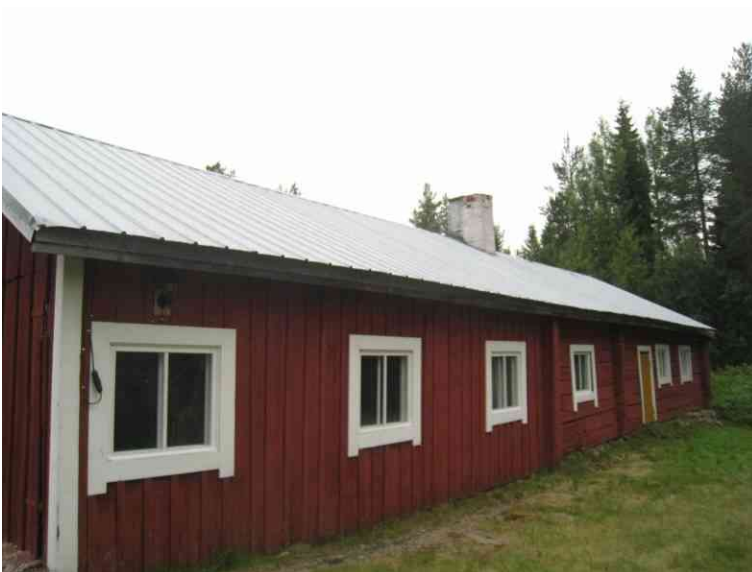
Kuva 27 Rak 3 :n takasivua. Oikea pääty on hirsirakenteinen.
